# Messkampagne an einer Gashochdruckleitung im Altbergbaugebiet

*In diesem Fachbericht wird eine Messkampagne an einer Gashochdruckleitung beschrieben, bei der im Gebiet eines ehemaligen Kalibergwerkes Bodensenkungen und Tagbrüche auftraten. Ziel der Messungen war es, die Annahmen in den altbergbaulichen und rohrstatischen Gutachten zu überprüfen. Dabei wurde das betreffende Rohr freigelegt, die Spannungen im Rohr mit verschiedenen Messverfahren bestimmt, das Rohr durch einen Trennschnitt entspannt und die auftretenden Spannungen erneut gemessen. Es konnte praktisch nachgewiesen werden, dass ein prognostizierter Tagbruchdurchmesser von 35 m nicht zu einem Leitungsversagen führt. Die Messungen mittels Dehnmessstreifen (DMS) zeigen auch, dass sich die Spannungen im kohäsiven Boden so schnell abbauen, dass eine flächendeckende Überwachung nicht zielführend ist.*

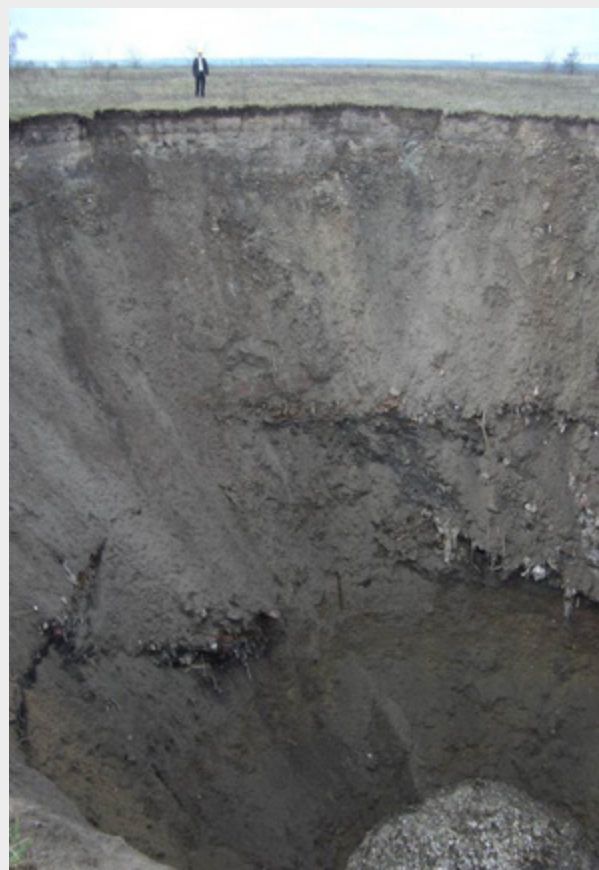
**Bild 1:** Tagbruch vom 30.3.2010 Grube Friedenshall

immer noch Senkungsbeträge von 5-10 mm/a. Im Jahr 2010 ereignete sich nach fast 40 Jahren relativer Ruhe ein erneuter Tagbruch mit einem Durchmesser von 35 m und einer Tiefe von 27 m (**Bild 1**).

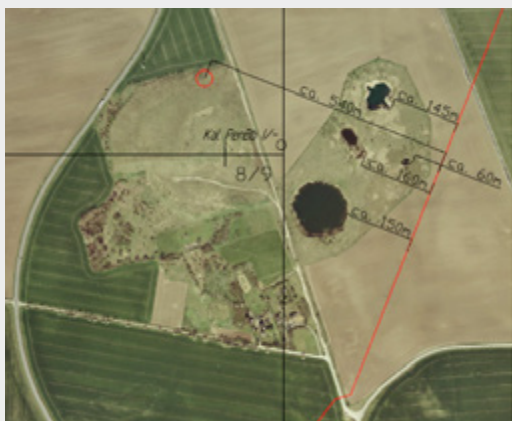
**Bild 2:** Lage der Ferngasleitung zu den Tagbrüchen

Die 1987 errichtete Ferngasleitung DN 600, DP 63 quert die Senkungsmulde auf einer Länge von 2.600 m. Der Abstand zu den Tagbrüchen beträgt 60-160 m. Der 2010 gefallene Tagbruch liegt ca. 540 m von der Leitung entfernt (**Bild 2**).

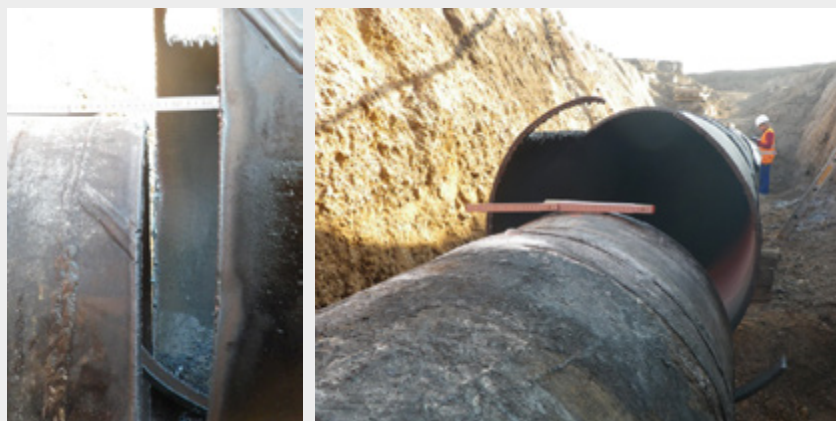
**Bild 3:** Leitung nach Trennschnitt

Die Längsspannungen in der Leitung wurden nach Durchführung eines Entspannungsschnittes erfasst. Hierzu wurden die Dehnungsdifferenzen an der Leitung mit DMS gemessen und in die Hauptlasten/Spannungen umgerechnet. Parallel wurde anhand der ausgemessenen Verschiebungen der beiden Schnittufer der durchtrennten Leitung die zum Gleichgewicht gehörigen Hauptlasten/Spannungen am statischen Ersatzsystem ermittelt (**Bild 3**).

Die Gegenüberstellung der DMS-Messwerte und der Gleichgewichtlasten des statischen Ersatzsystems zeigt, dass die gemessenen Werte in guter Übereinstimmung zu den berechneten Werten stehen.

Die Differenz der Spannungsberechnung aus einem passenden statischen Ersatzsystem gegenüber den gemessenen Spannungen ist kleiner 10 %. Die Frage hinsichtlich der Interaktion des Rohres mit dem Boden am Übergang des Rohres in den Boden wurde mit weiteren DMS-Messungen geklärt.
