Von kräftigen, aber feinfühligem Männern in einem tiefen Graben

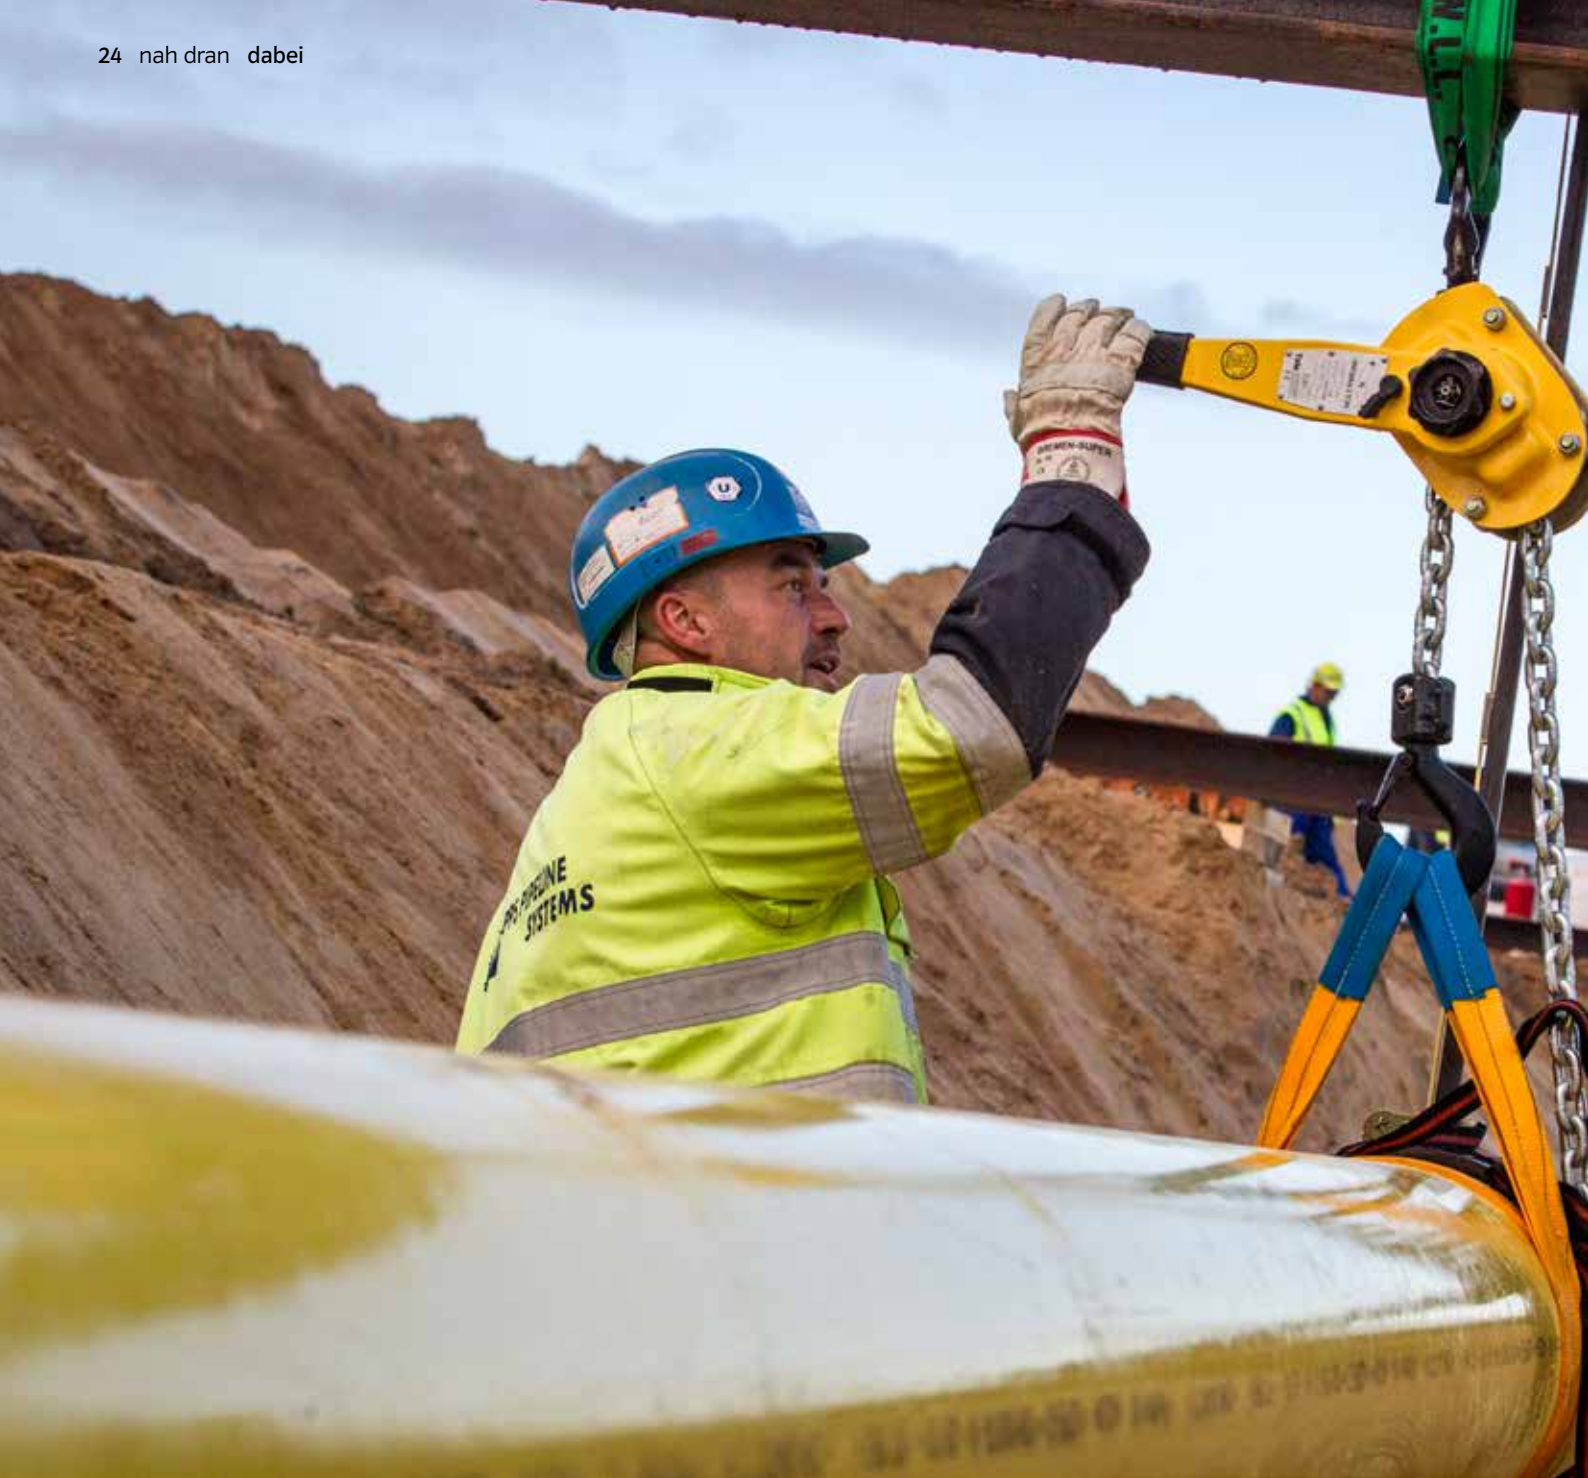
Harte Arbeit: Zentimeter um Zentimeter wurde die tonnenschwere Stahlröhre in ihre neue Position gebracht.

Am nächsten Tag, dem 23. September, wurde es dann für alle Beteiligten so richtig spannend: Es war der Tag des Tieferlegens. 120 Zentimeter sollten es werden. Zehn einzelne Etappen waren dafür vorgesehen. An jedem Stahlträger hing eine Gurtverbindung, an der die Leitung aufgehängt war. Bestandteil der Konstruktion war auch eine Ratsche, mit der die Leitung angehoben oder abgesenkt werden konnte. Und an jeder Ratsche stand ein kerniger Mann mit gelber Weste. Dem energiegelichen Kommando von Dr. Manfred Veenker (Aabsenken - Stoop - Aabsenken ...) folgend hebelten die Männer an ihren Ratschen - oder eben nicht. Regelmäßig wurde an allen Stationen per Zentimetermaß ermittelt, wie viel Absenkung bereits erfolgt war. Die Werte wurden akribisch dokumentiert. So konnte man kontrollieren, ob die Niederkunft schön im Gleichklang erfolgte. Schließlich sollten im Stahlstrang keine unzulässigen Spannungen entstehen, welche die Dichtigkeit hätten gefährden können. Ganz nebenbei: Der Druck war für diesen Tag zwar vorsorglich von den üblichen 13 bar auf 7 bar heruntergeregelt worden. Aber: Die Hochdruckleitung war in Betrieb! Entsprechend hoch waren die Sicherheitsvorkehrungen: ausführliche und zu quittierende Sicherheitseinweisung für alle Beteiligten vor Beginn der Arbeiten, Anwesenheit des TÜV, Rettungsleitern in den Gräben, Feuerlöscher in greifbare Nähe ...

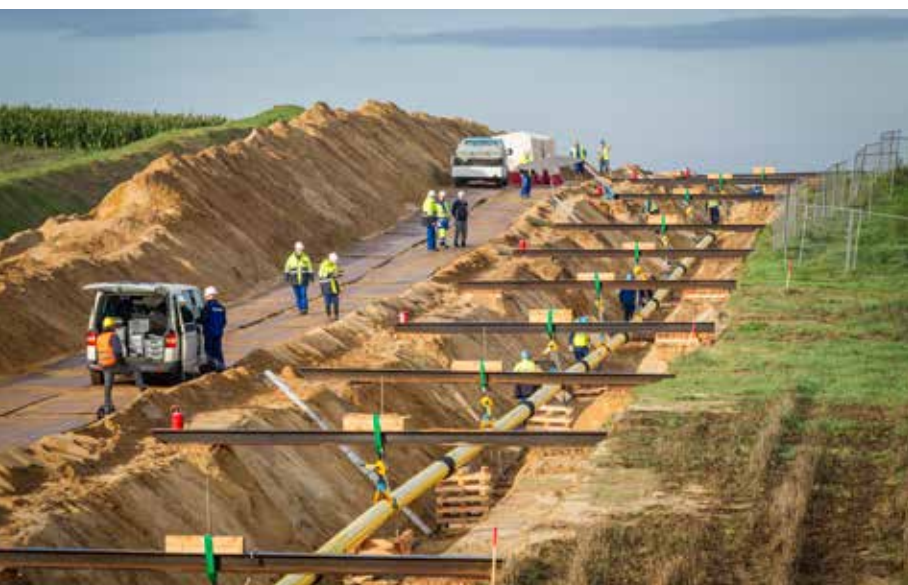
Eindrucksvolles Bild: Der Aufwand, den Avacon und die beauftragten Dienstleister trieben, war immens.

Im September wurde es dann ernst: Die Trasse wurde vermessen, eine Baustraße angelegt, die Leitung auf 200 Metern Länge vorsichtig freigelegt und die leuchtend gelbe Stahlröhre an Stahlträgern aufgehängt, die schön regelmäßig alle 20 Meter quer über den stattlichen Graben gelegt wurden. Dann wurde weiter gebuddelt. Erneut ganz vorsichtig. In der Nähe der Leitung war gute alte Handarbeit angesagt. Die schwere Baggertechnik musste einen ausreichenden Sicherheitsabstand einhalten. Dann war es endlich so weit. 200 Meter Gas-Hochdruckleitung hingen bei Engersen freischwebend 120 Zentimeter in der Luft.
